くらしの困り事 解決事例紹介⑩

肺の病気が悪化する家…

原因は湿気！徹底した湿気対策をご提案しました！

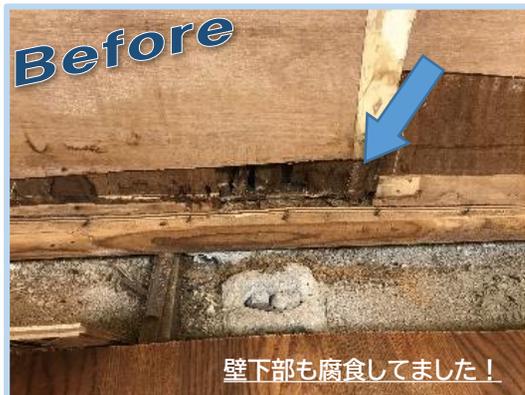
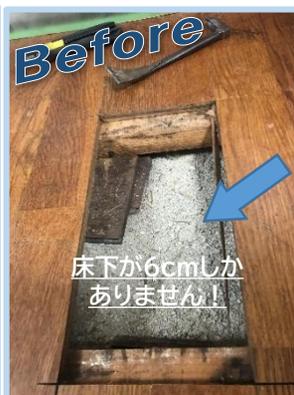
リビングの床が一部抜けそうになっているとの事で床を一部開口し、床下の状況を確認すると床下が6cmしかありません！通常の木造住宅では、地面から上がってくる水蒸気等で床が腐食しないように床下を45cm程度、確保するのですが、たった6cmでは十分に換気できません。これが大きな原因です！壁も確認してみると、壁の下部が腐食していました。

原因は、お家の**換気能力不足**でした！

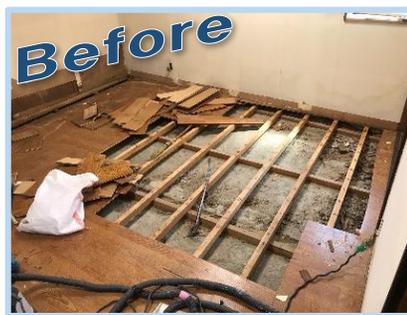
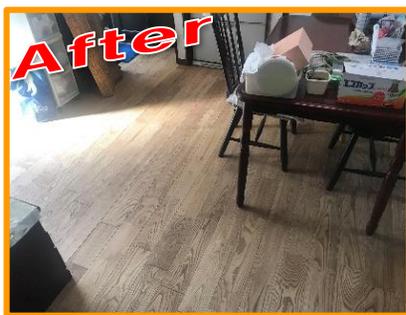
提案① 床下に断熱材を敷き、床の張替え+バリアフリー化

地面から上がってくる湿気対策で床下全面に断熱材を敷き詰めました。床材も敷居と高さを合わせてバリアフリー化！転倒リスクを軽減しました！
