くらしの困り事　解決事例紹介⑳

『リハビリ』と『住環境』の重要性

【自立した生活】を実現するための住環境整備

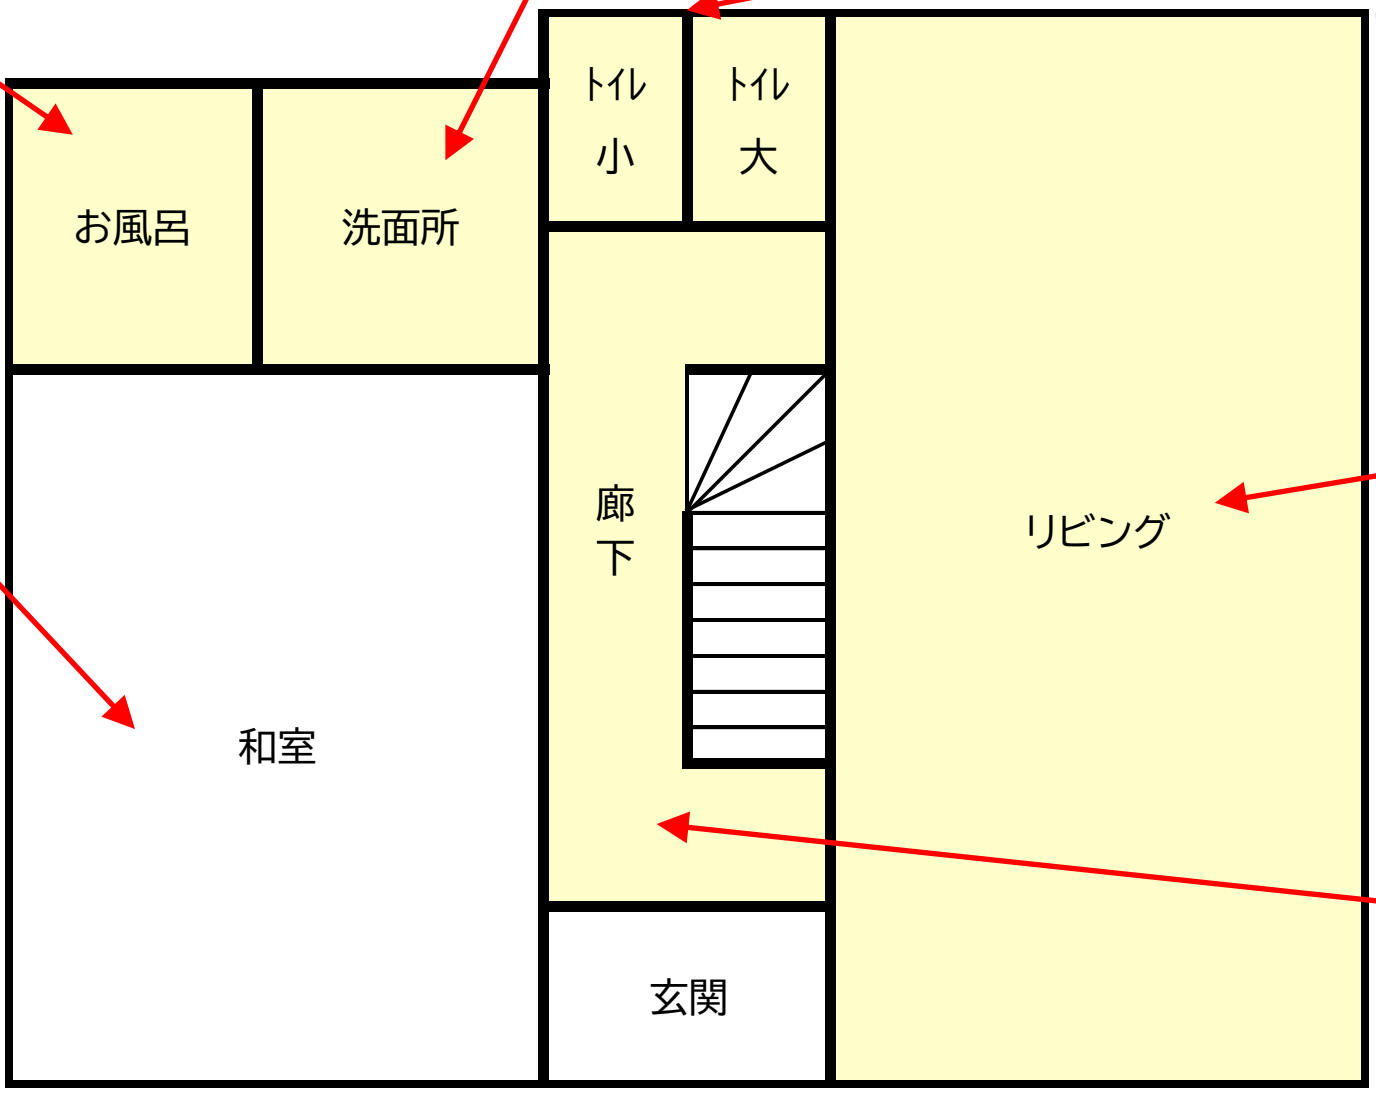
浴室入口の段差、浴槽のまたぎ、タイル床の滑りやすさ、
ヒートショック対策、洗面所の手すりがない　など

大・小と部屋が分かれており、
スペースと和便器などの改善

床が滑りやすい、
手すりがなく危険　など

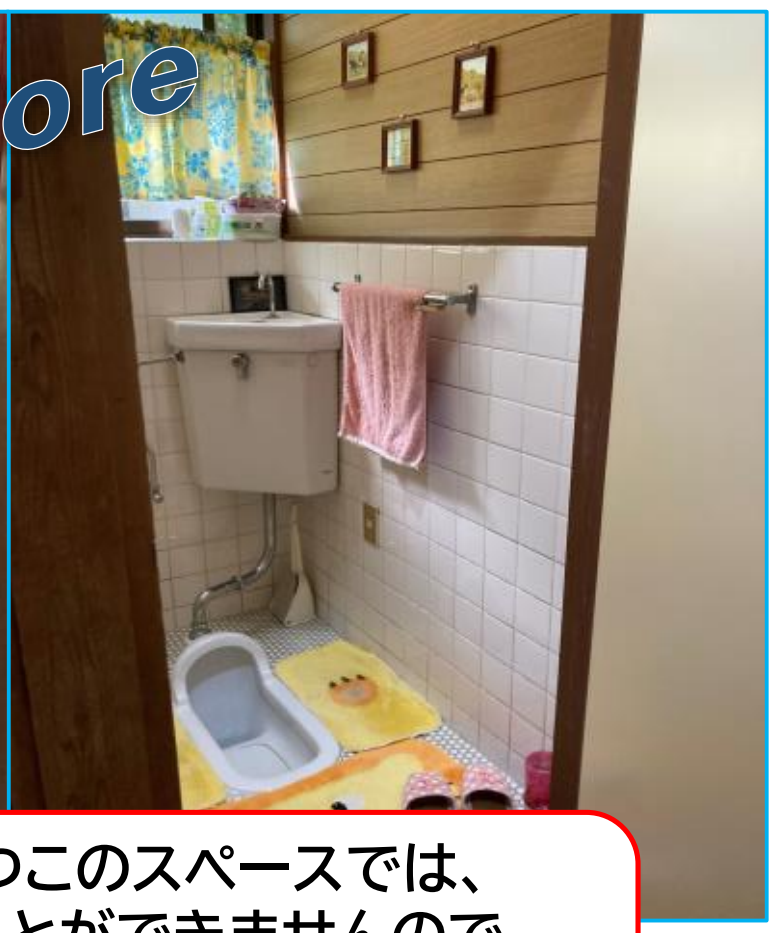
【トイレ】

和便器且つこのスペースでは、
用を足すことができませんので
大･小と2部屋に分かれていたトイレを
1部屋にリフォームしました。

手すりを設置し、扉も開き戸⇒引き戸へ
